Antikvarisk rapport

Vinnsäters hembygdsgård och byggnadsminne

Renoveringar, murstock, eldstäder och skorsten

bostadshuset 2022

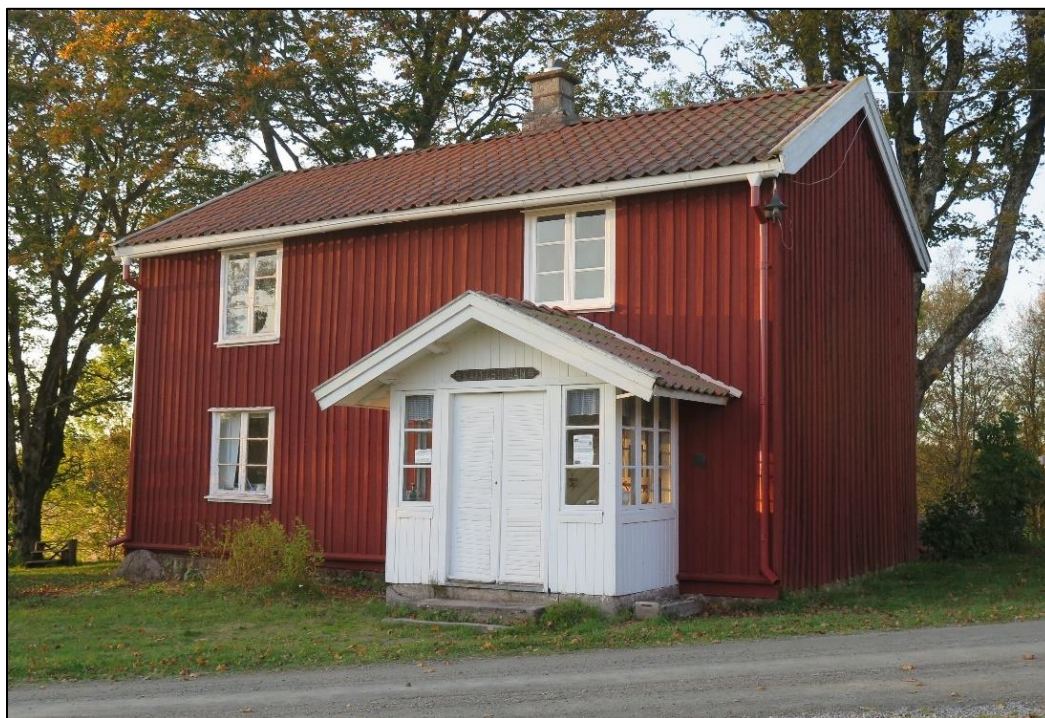
Bostadshuset från sydost före åtgärder och renovering av skorstenen. Foto Lars Bergström 2019-10-01.

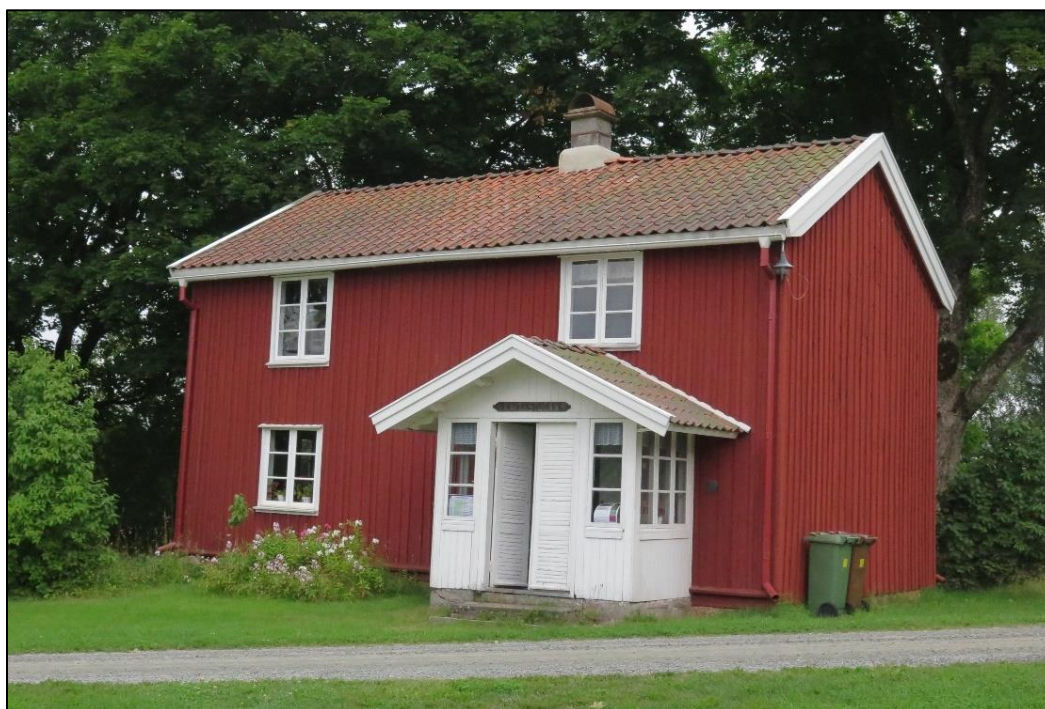
Bostadshuset från sydost efter åtgärder och renovering av skorstenen. Foto Lars Bergström 2022-08-10.

Väderskyddet för skorstenen förbättrades genom att tegelbasen putsades, tätningen vid takgenomförningen förbättrades och skorstenen försågs med en öppningsbar huv av 0,75 mm stålplåt.

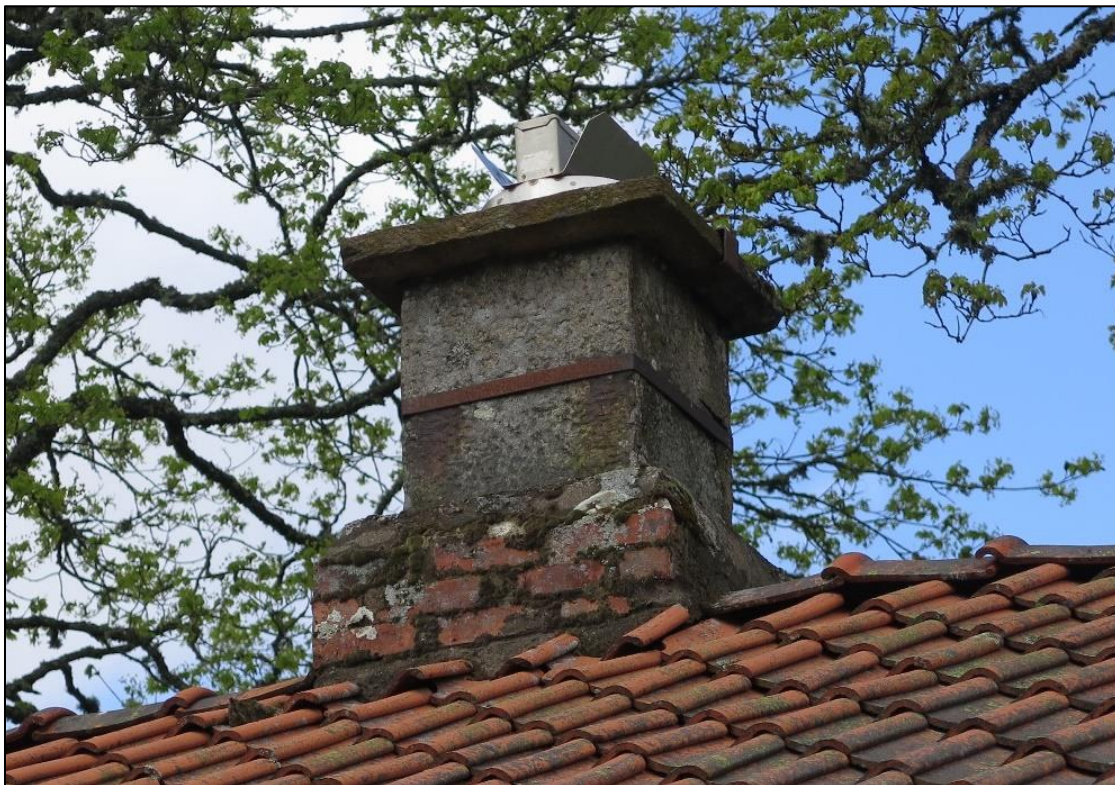
Skorstenen har en bas av tegel och ovan denna fyra stående skifferplattor som hålls samman av ett järnband. I hörnen är skifferplattorna fogade med bruk. Skorstenskransen består också av skiffersten, ev glavaskiffer. Vid ett tidigare tillfälle hade en rökgasfläkt monterats för bättre drag. Det dåliga draget kan ha berott på otätheten på vinden mellan murstocken och

Skorstenen från sydost före åtgärder. Foto Lars Bergström 2021-05-17.

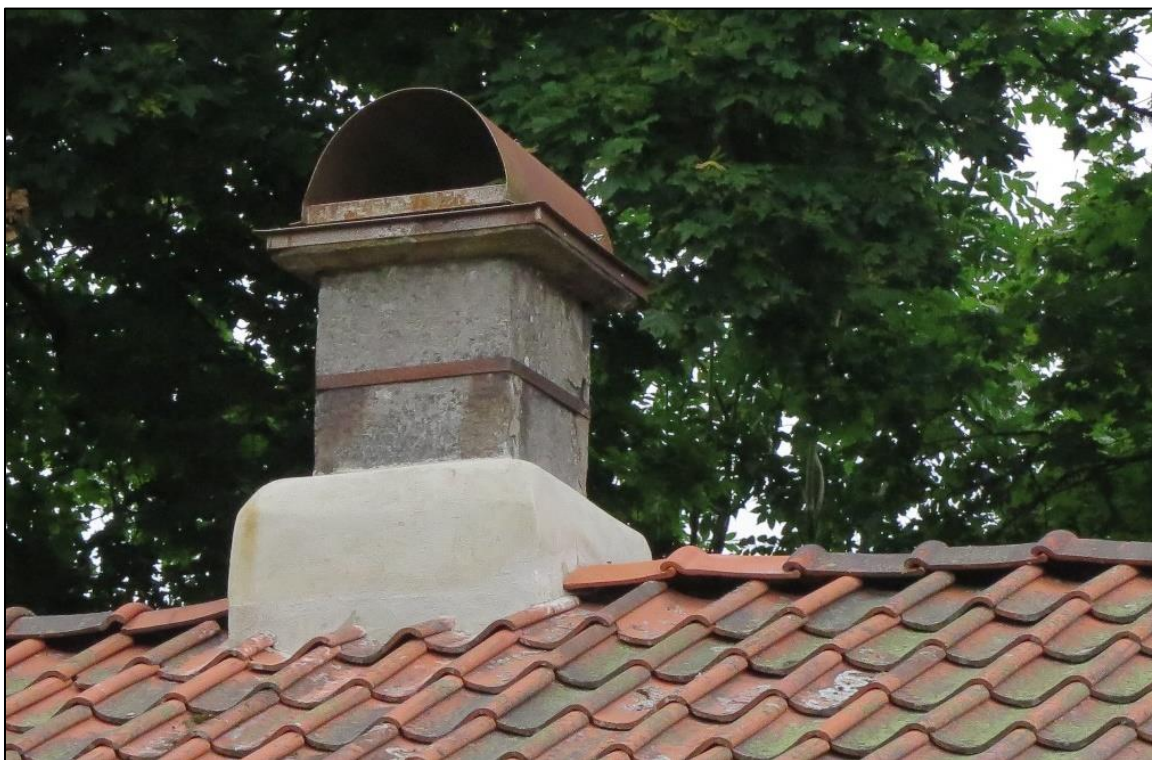
Skorstenen från sydost efter åtgärder. Foto Lars Bergström 2022-08-10.

Vid takgenomförningen togs takpannorna kring skorstenen bort. Pappen förstärktes med Icopal asfaltsunderlagpapp YAP 2200 med uppvik mot det putsade teglet.

Putsning av tegelbasen gjordes med lerputs, (motsvarande som för murstocken under nock) närmast teglet och ovan pappen. I övrigt putsning med Finja mur- och putsbruk C, ett KC-bruk ovan lerputs.

Anslutande tegelpannor infogade mot skorstenen.

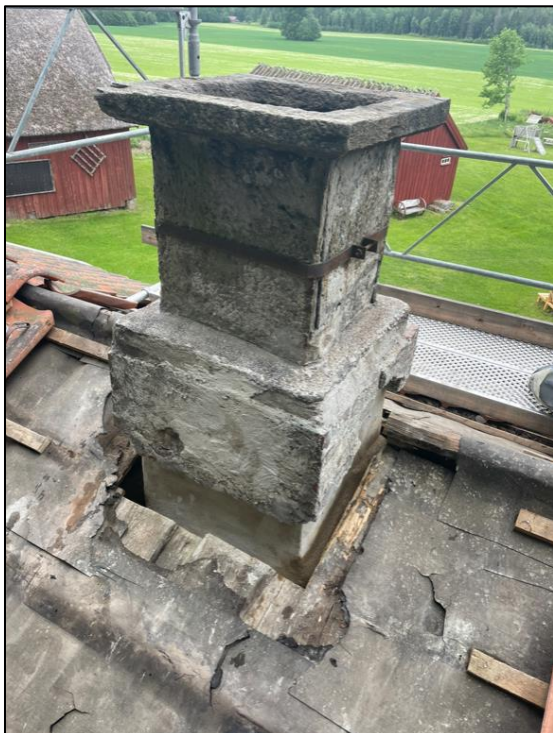
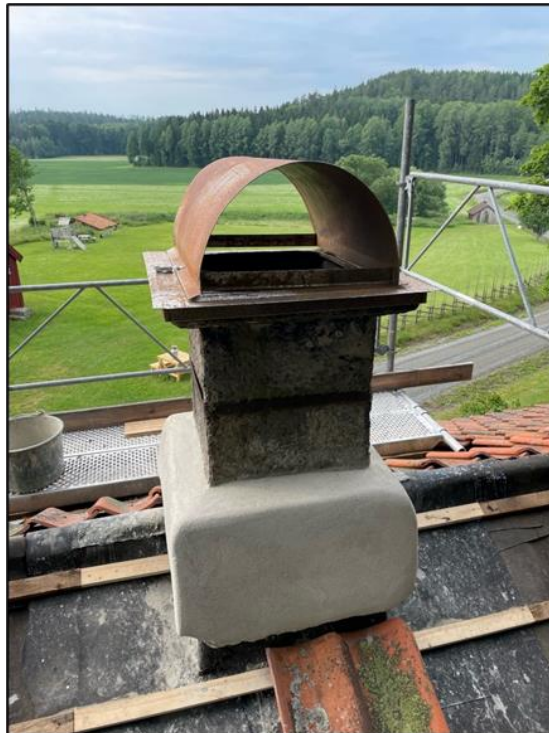
Skorstenen från nord och nordväst under renovering. Foto Mattias Wallin-Brandt juni 2022.

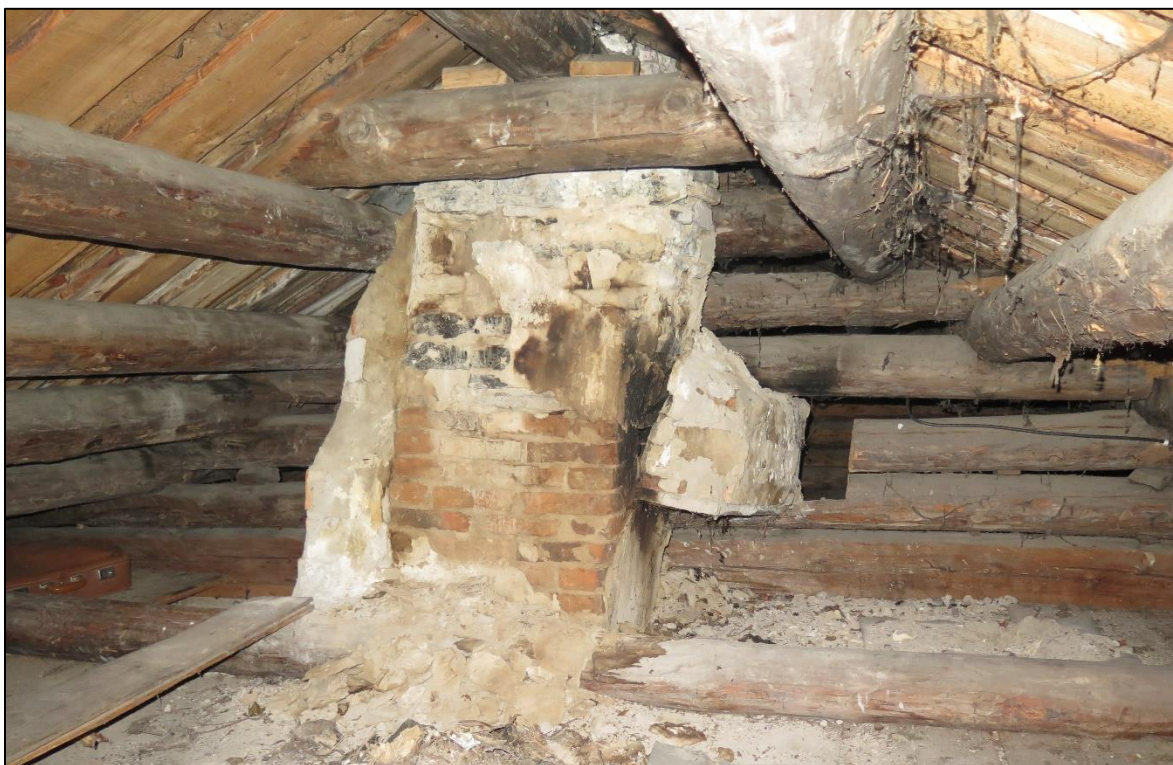
Putsen på den tegelmurade murstocken hade delvis lossnat och rökkanalen (galt) mellan rörspisen i övre kammaren och murstocken hade släppt från murstocken med en otät glipa som följt. Murstocken putsades och rökkanalen murades om med massivt lertegel, putsades och försågs med ett metallstöd. All puts med lerbruk. Intilliggande brännbara delar i trä togs bort. Nya sotluckor monterades på murstocken och galten och ett mindre golv byggdes för arbetena och för att underlätta framtida tillsyn och sotning.

Före åtgärder. Murstocken på vinden med rökanalen till höger från övre kammarens rörspis. Vid glipan och otätheten mellan murstocken och rökanalen syns sot. Foto Lars Bergström 2021-05-17.

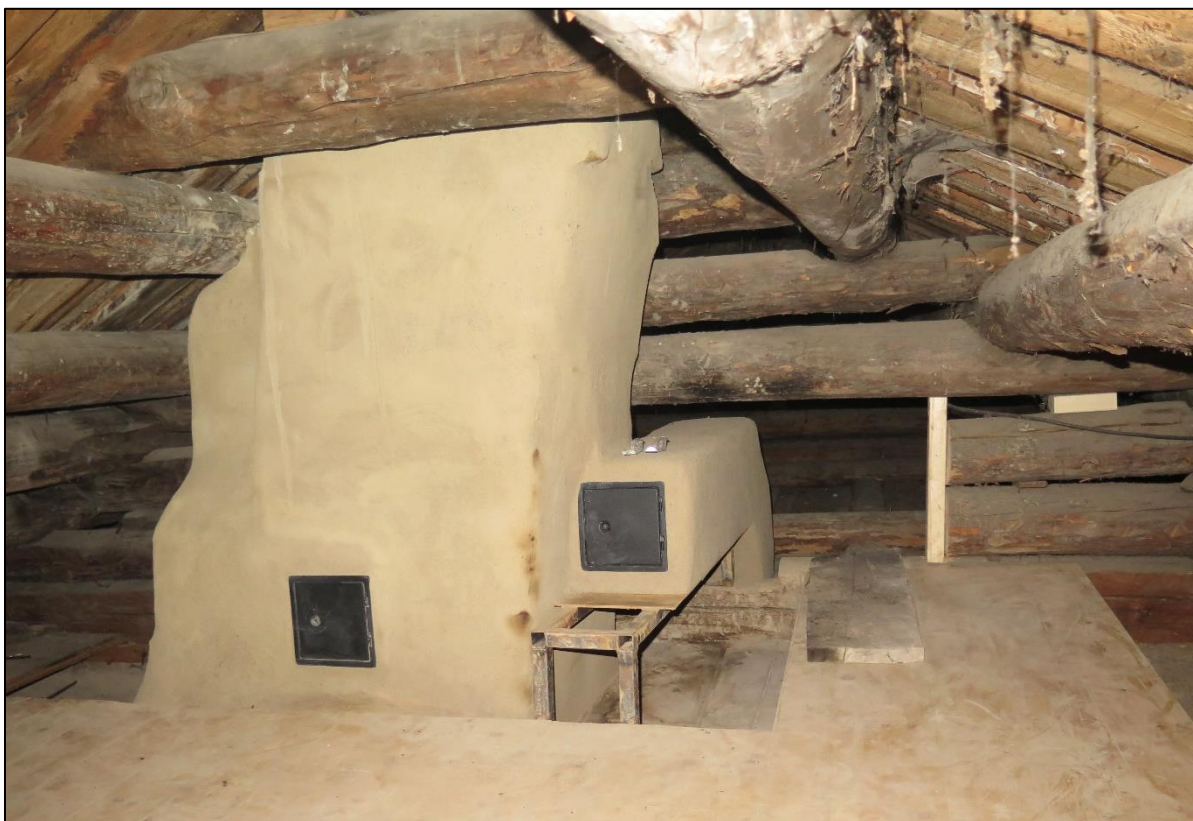
Efter åtgärder. Foto Lars Bergström 2022-08-10.

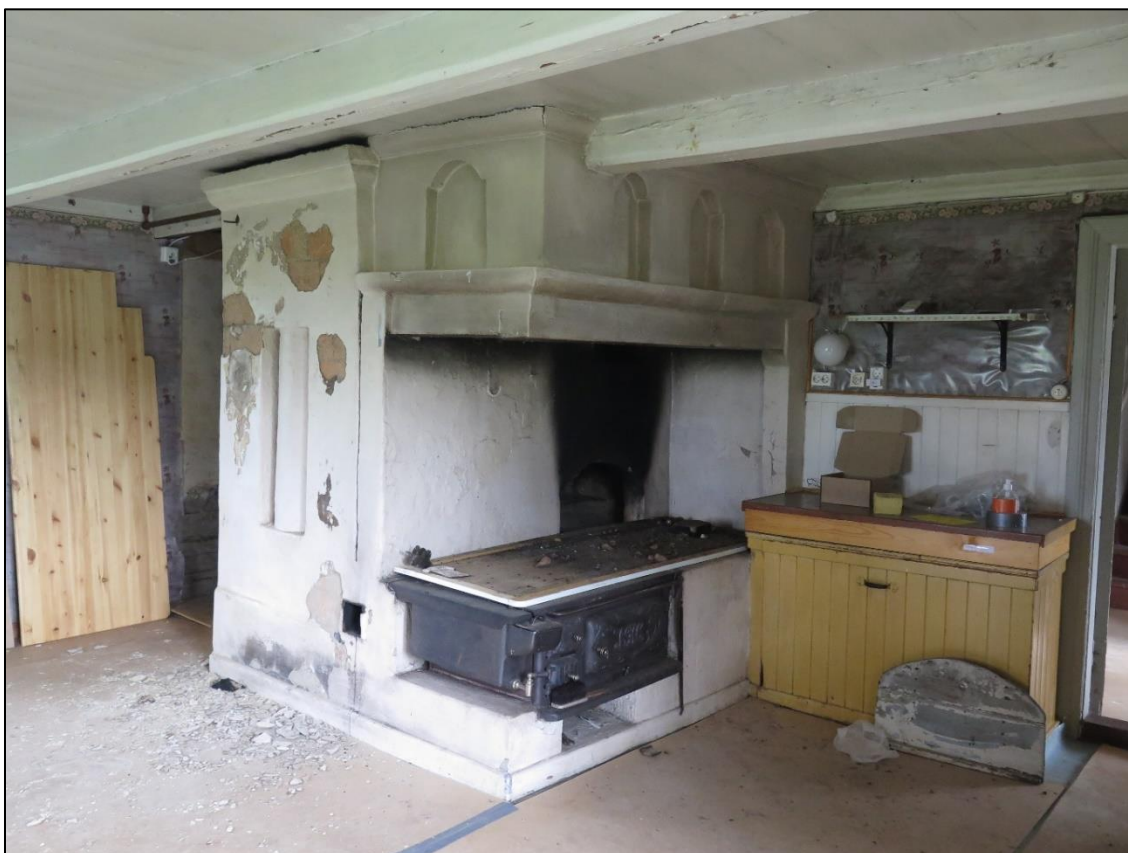
Rörspisen uppbyggd av tegel av storformat, täckt med lerklining och tidigare målade med flera lager oljefärg i olika kulörer.

Köket med vedspisen med bakugnen snett ovanför till höger om den och rörspisen bakom vedspisen. Lös färg och delar av lerklining på rörspisen borttaget. Foto Lars Bergström 2022-05-18.

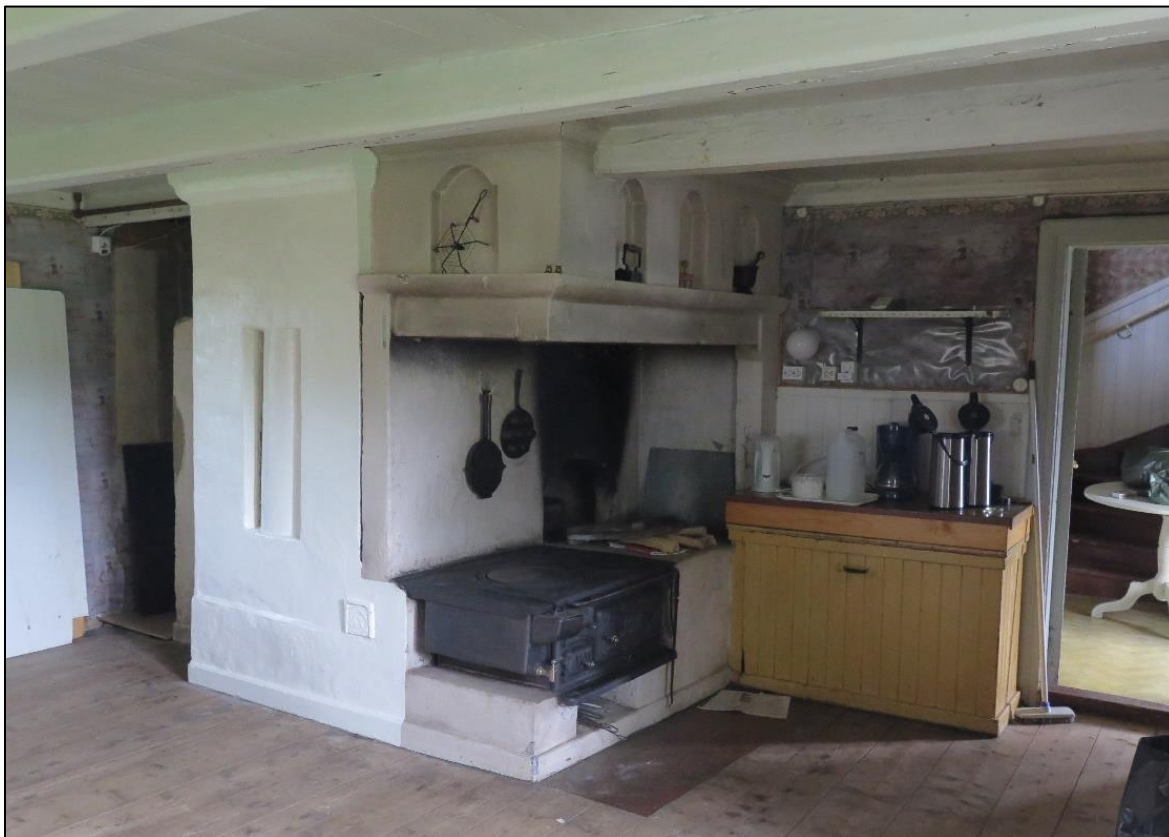
Efter åtgärder. Foto Lars Bergström 2022-08-10.

- Nya gastäta sotluckor på baksidan
- Borttagning av lös färg med underliggande skikt på begränsade ytor. Ilagningar med lerbruk.
- Målad med vit linolja. Fabrikat Ottossons, deras skittvita färg, NCS 0604-Y26R.

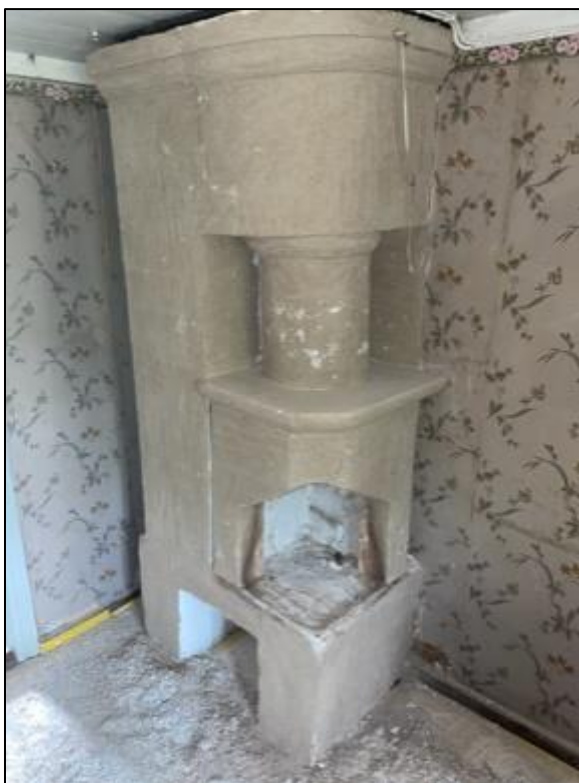
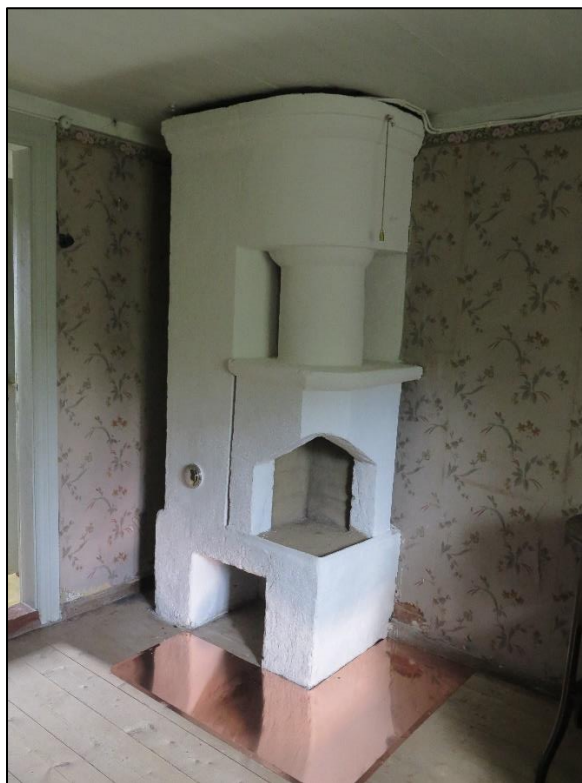
Rörspisen är murad av tegel och lerklining. Ovan denna flera olika skikt av limfärg, troligen oljefärg, kalkskikt och ytterst någon modern färgtyp. Skikten satt till delar dåligt på flera av spisens sidor och den skrapades ren ned till lerklining med undantag av dess vänstra sida som vetter mot väggen mot förstugan och ytorna på utrymmet för ved närmast golvet.

Rörspisen i nedre kammaren. Till vänster, färg bortskrapad, foto Mattias Wallin-Brandt. Till höger efter åtgärder, foto Lars Bergström 2022-08-10.

- Nytt eldfast tegel i öppna spisen, ersatte sprucket tegel samt komplettering med ett nytt skikt tegel fäst med lerbruk. Slamning med lerbruk.
- Borttagning av färg enligt ovan och målning med limfärg enligt recept från Skansen, blandning av krita, benlim, vatten.
- Ny sotlucka – begagnad genom kakelugnsmakare Tillman Hasselhorn, Dals Rostock.
- Ny kopparplåt på golvet kring spisen. Fäst med kopparspik.

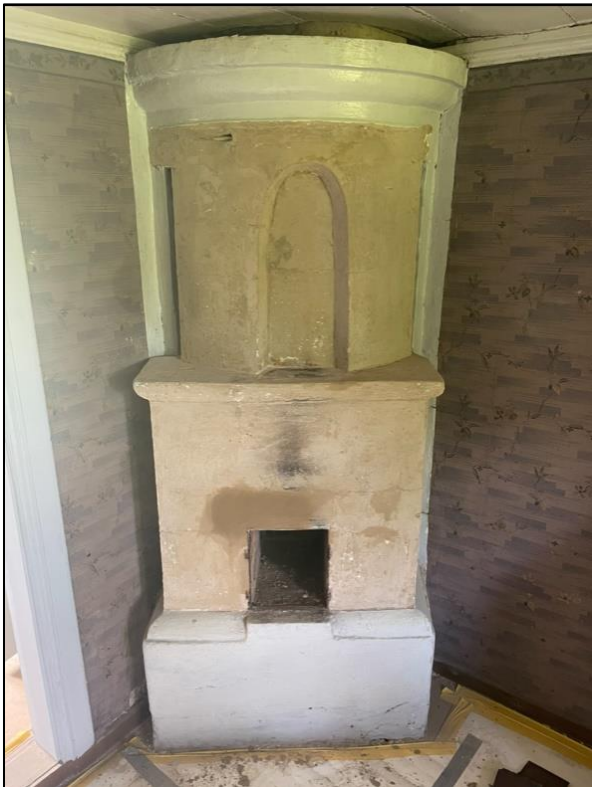
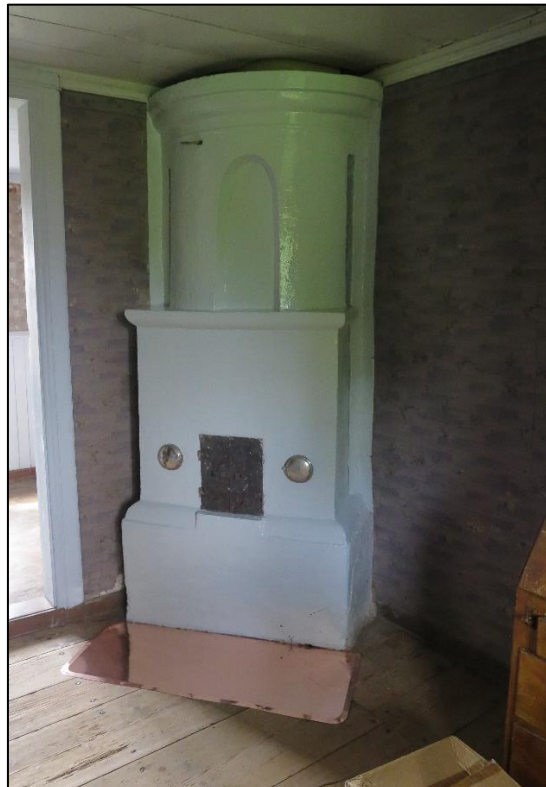
Rörspisen är murad av tegel och ovan detta finns en hård fin lerklining och olika skikt av oljefärg, i bl a vita och blå kulörer. Färgen flagnade på flera ställen och spisen renskrapades till lerkliningen på spisens mittpartier (ej basen, krönet och sidostyckena).

Rörspisen i övre kammaren. Till vänster, färg bortskrapad mm, foto Mattias Wallin-Brandt. Till höger efter åtgärder, foto Lars Bergström 2022-08-10.

- Ilagningar med lerbruk kring eldningsluckan och kring hål för de nya sotluckorna.
- Målning med Ottossons linoljaefärg, motsvarande spisens befintlig gråblå kulör. Kulören framblandad av Mattias Wallin-Brandt av Ottossons ”Varmgrå”, NCS 2502-Y och ”Ultramarinblå”, NCS 5742-R66B.
- Två nya sotluckor- begagnade genom Mattias Wallin-Brandt.
- Ny kopparplåt på golvet kring spisen, fästad med kopparspik.

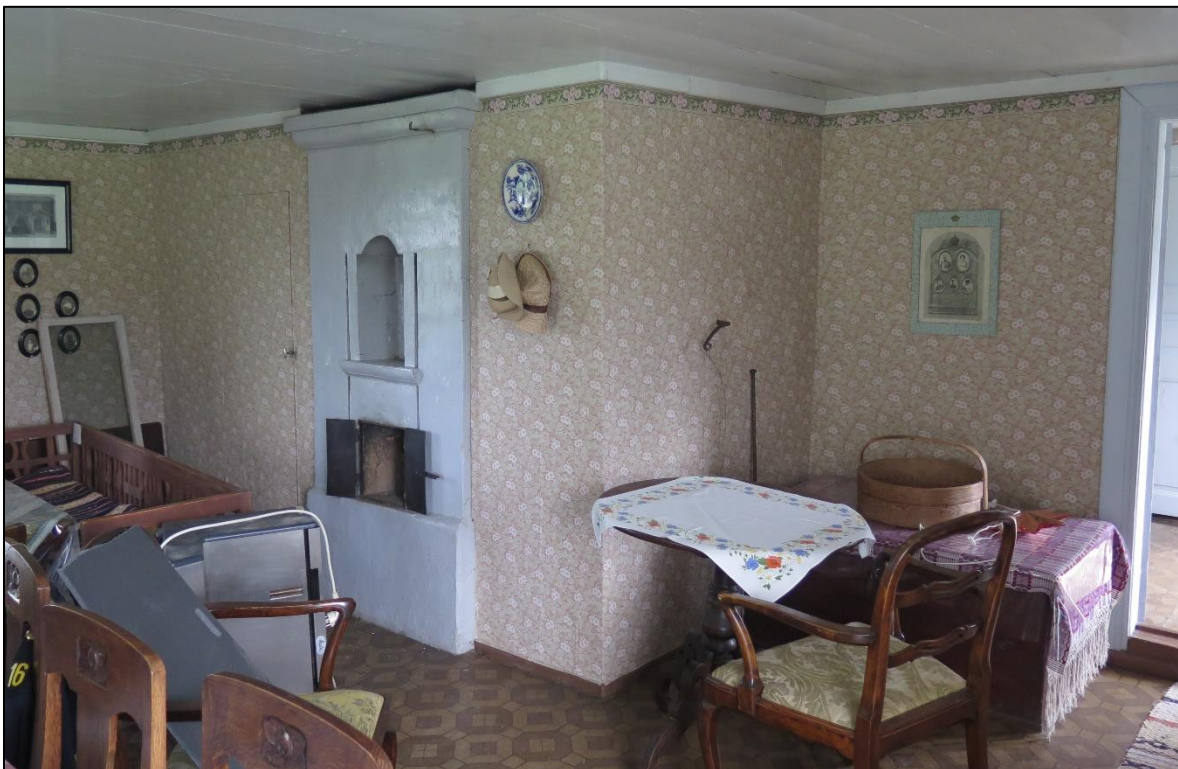
Övre salen och rörspisen med rörspisen före åtgärder. Foto Lars Bergström 2021-05-17.

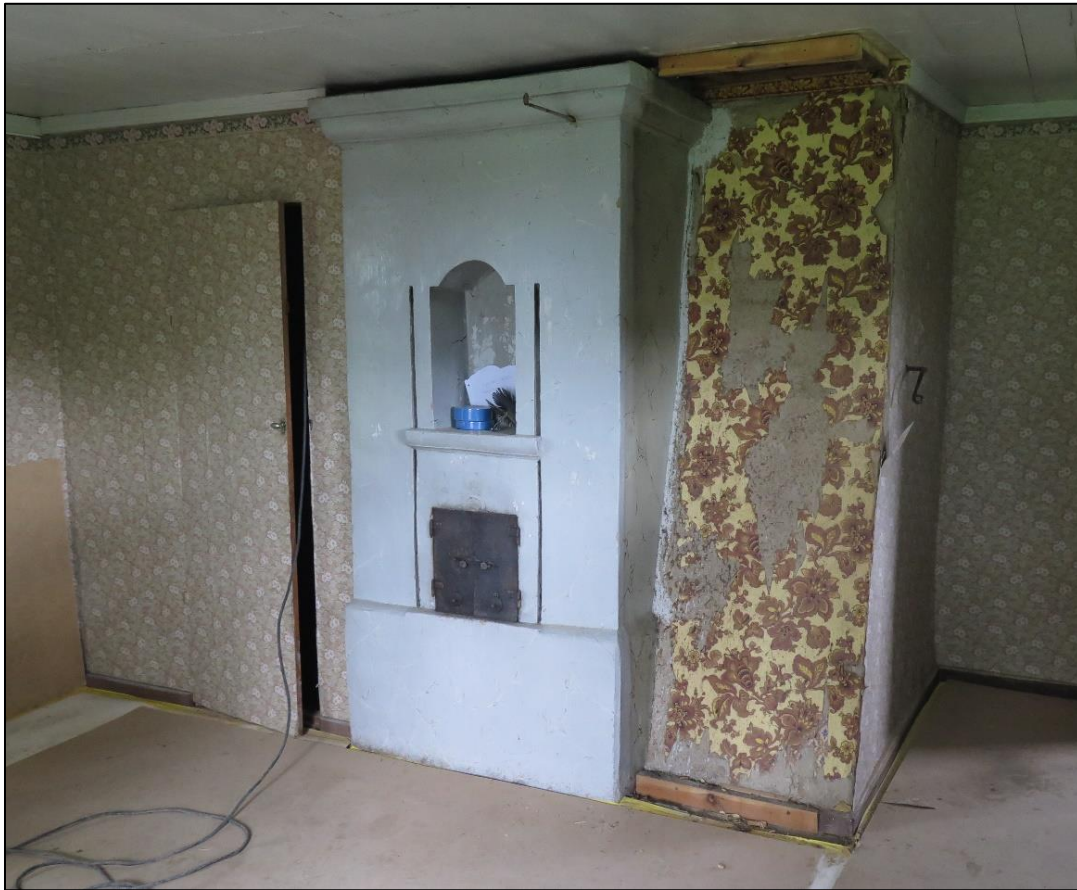
Murstocken på båda sidor om rörspisen är dold av väggpartier tapetserad som rummet i övrigt. Dessa kan ha tillkommit då huset genomgick en större renovering på 1920-talet, åtminstone den högra som döljer en snedställd yta av murstocken med delar av en äldre tapet. Genom den vänstra leder en mindre dörr till ett utrymme med passage till vinden. Det högra lilla väggpartiet behövdes demonteras för att kunna inspektera murstocken där. Väggpartiet återmonterades och försågs med en öppningsbar lucka/mindre dörr för att komma åt denna del av murstocken och rörspisen i framtiden liksom det äldre tapetskiktet där. De nuvarande tapeterna i rummet sattes upp i samband med en omfattande upprustning av gårdens byggnader 1990-91. Man valde då att bostadshusets interiör skulle spegla 1920-30-talen då mycket finns bevarat från den tiden. Tapeterna i salen som sattes upp är från Durus gammalsvenska tapetsortiment, äkta limtryck, design Gysinge nr 003-05.

Övre salen och rörspisen med påbyggnaden på murstocken till höger om rörspisen borttagen.
Foto, Lars Bergström 2022-05-25.

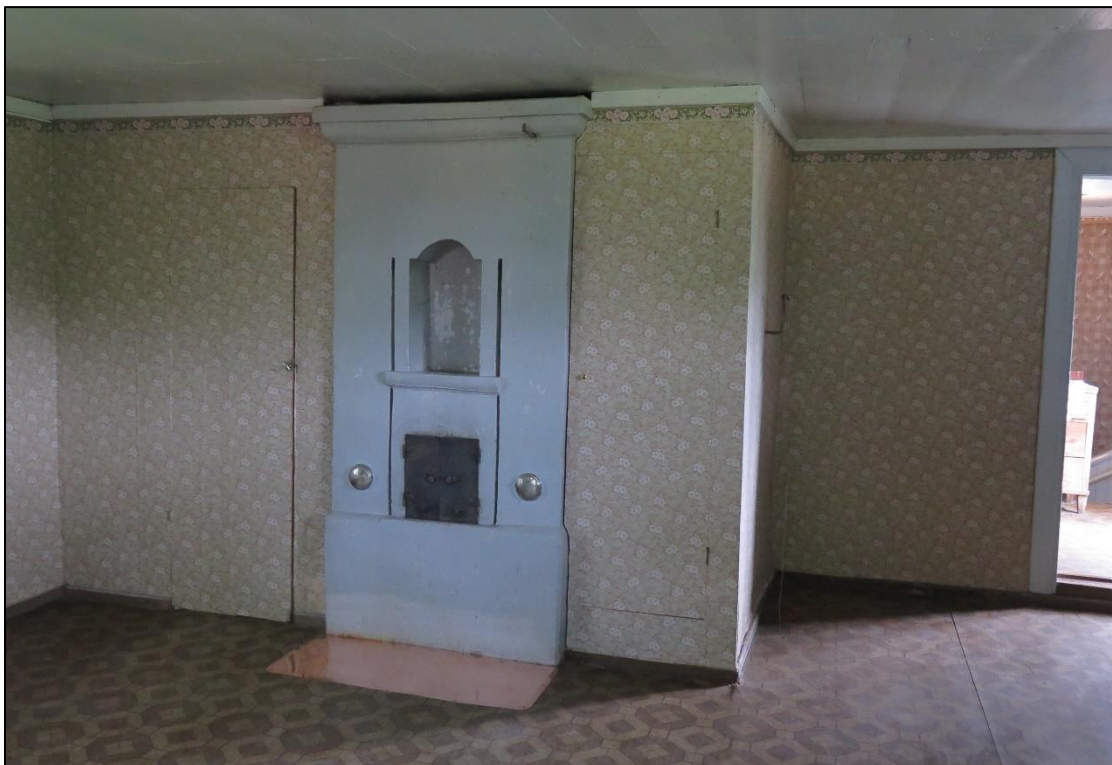
Efter åtgärder. Foto Lars Bergström 2022-10-08.

- Insidan slammad med lerbruk.
- Två nya sotluckor- begagnade genom Mattias Wallin-Brandt.
- Ny kopparplåt på golvet kring spisen, fästad med kopparspik.
