Vinnsäter 1:33

Historik, nutid och rekommendationer för framtiden

Rapport:	6 hp
Kurs:	KBA203: Byggnadsanalys och tillståndsanalys och klimatlära KKV214: Tillämpad fallstudie i historiska byggnader och interiörer
Nivå:	Grundnivå
Termin/år:	Ht 2020
Kursansvarig:	Henrik Ranby

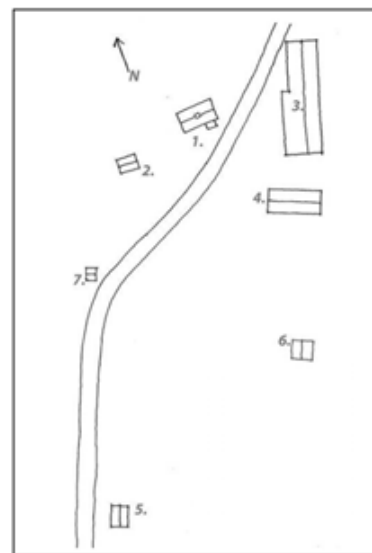
Figur 1.
Översiktsplan Vinnsäter gård.

1. Manbyggnad (1851)
2. Magasin (1850-tal)
3. Ladugård (ca 1870)
4. Vagnslider/
vedbod/avträde (1880)
5. Smedja (1908)
6. Jordkällare (1922)
7. Ny toalett (2008)

Grusvägen delar anläggningen i en mangårdssida (boningshus och magasin, samt den nya toalettbyggnaden) och en fägårdssida (ladugård, vagnbod, smedja och jordkällare). Se figur 1. Denna uppdelning av gårdsbilden är vanligt förekommande hos dalslandsgårdar (Schoultz, 1951).

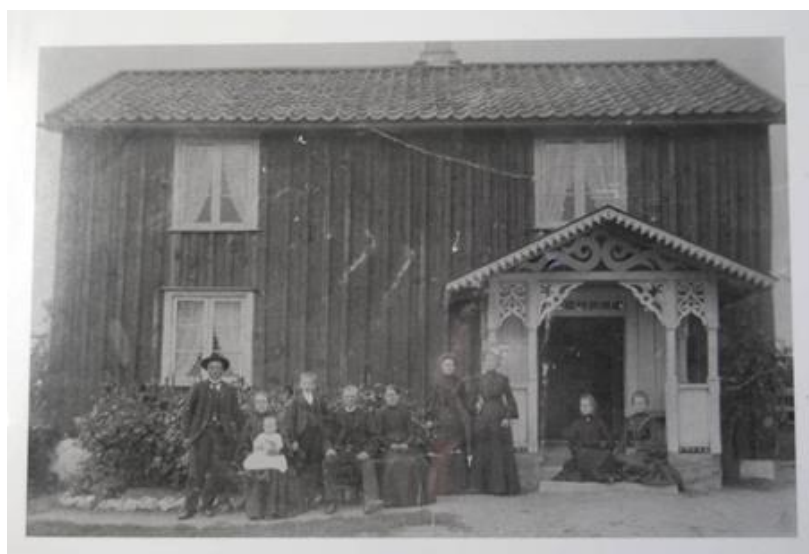
Boningshusets ingång har haft tre olika utseenden genom åren. Till en början fanns inget runt dörren, utom möjligtvis ett enkelt snedtak. Vid slutet av 1800-talet blev det modernt med verandor med snickarglädje och då följde även Vinnsäter gård den trenden (se figur 2). Under 1900-talet glasades verandan in och fick samtidigt en ytterdörr.

Figur 2. Vinnsätters boningshus, ca 1900. Aron Larsson med familj. Fotografiet hänger i boningshusets sal.

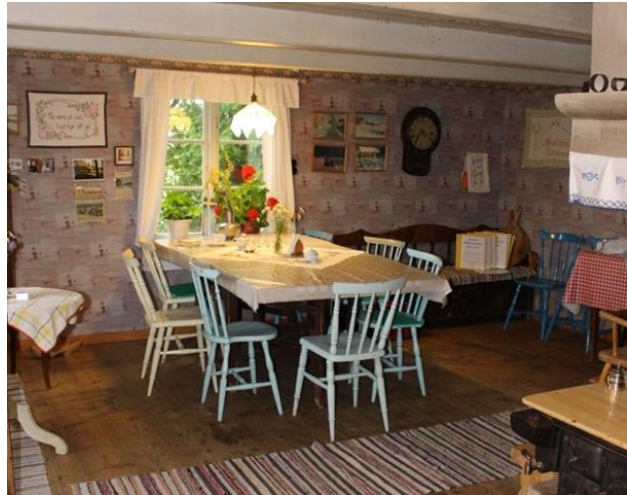
inventarieförteckningen. Nyare förvärv har inte förts in i inventarielistan. Rodin önskar att man kunde göra en gallring av föremålen, men vet inte riktigt hur detta skulle kunna genomföras (personlig kommunikation, 2020-11-05). Föremålen i boningshuset är överlag trovärdiga i den 20-30-talsmiljö de ska representera men med vissa avvikelser. Exempelvis bör kulört målade pinnstolar inte ha förekommit i denna miljö och tidsperiod, se figur 4 (Andrén, 1982). Sedan ett tiotal år tillbaka driver Järbo hembygdsförening sommarcafé i boningshuset. Husets nuvarande möblering har sedan dess delvis anpassats till caféverksamheten. I köket på nedervåningen och i övervåningens finrum finns flera sittgrupper för cafégästerna. Detta gör att rummen upplevs som något övermöblerade i förhållande till hur de rimligen bör ha varit inredda under det tidiga 1900-talet. För att kunna driva café har det också varit nödvändigt att introducera några modernare föremål i huset. I köket finns en elektrisk kokplatta och i förstugan står ett kylskåp.

*Figur 4. Köket, nuvarande inredning.
Foto: Järbo hembygdsförening.*

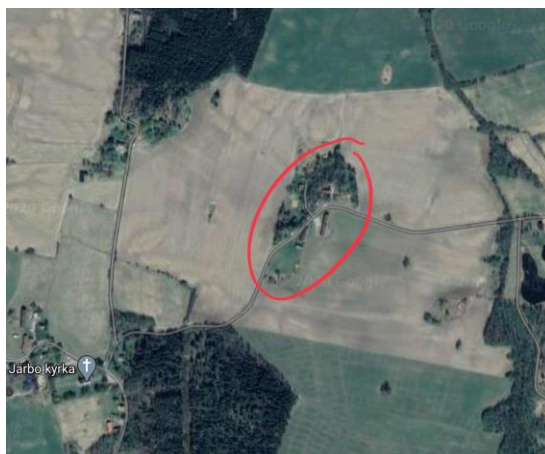
Vinnsäter gård är belägen på krönläget av en höjdrygg i Järbo socken i Valbodalen och omges av ett öppet åkerlandskap. Valbodalens kuperade landskap sträcker sig genom hela Färgelanda kommun där alla gårdar är placerade på liknande sätt, på höjdlägen omgivna av åkrar och betesmarker, vilket ger dalen sin karaktär. Förleden i namnet Vinnsäter kommer troligen från ordet vind. Namnet syftar således till gårdens blåsiga höjdläge (Kungl. ortnamnkommitén, 1915).

Figur 5. Flygfoto över Vinnsäter med omgivande vegetation och landskap. Foto: Google maps.

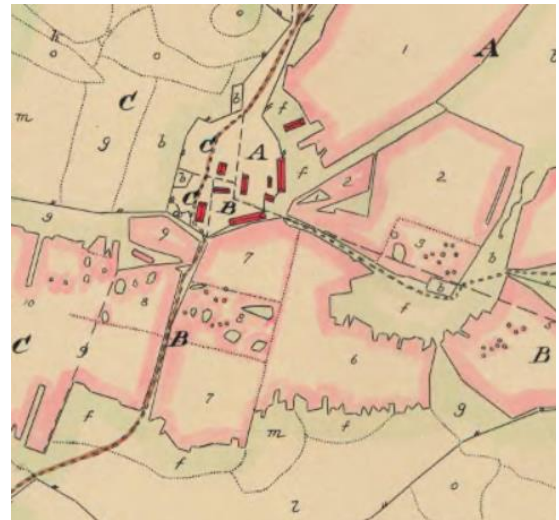
Figur 7. Storskifteskartan, 1779. Vinnsäter består då av tre eller fyra gårdar, en bit norr om nuvarande 1:33. Boningshuset och magasinet ligger idag på den åkermarksareal som markerats med "9" på kartan.

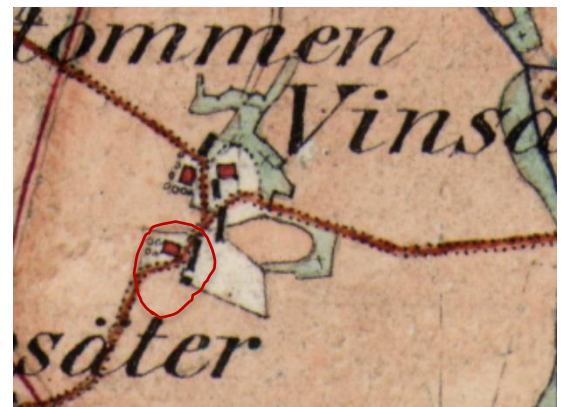
Figur 8. Häradsekonomska kartan, 1890-97. Nuvarande Vinnsäter 1:33 har här fått sin nuvarande placering. På kartan syns boningshuset, ladugården och vagnboden. Rikets allmänna kartverks arkiv.

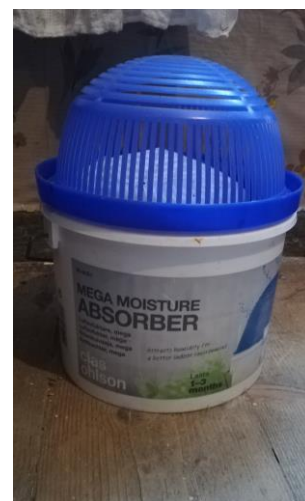
Figur 9. Luftavfuktare i övre kammaren.

Ventilation i byggnaderna sker via självdrag genom skorstenar och otätheter. Detta innebär att både relativ fuktighet och temperatur inne i husen sannolikt följer utomhusluftens värden. I VoU har Odenbring Widmark & Sellin (2014) identifierat rötskador runt fönster, flagnande färg och tapeter som släpper från väggarna i samtliga av boningshusets rum, samt misstänkta mögelproblem. Fler rötskador pekas ut i gårdens övriga byggnader. Ingen fuktmätning har utförts i anslutning till upprättandet av VoU, men skadorna tyder på en underliggande fuktproblematik. Under vinterhalvåret, när den relativa luftfuktigheten ofta är hög, finns stor risk för kondensbildning på kalla ytor, vilket skulle kunna vara orsaken till flera av de skador som noteras i VoU. För att åtgärda skador på tapeter och spisarna rekommenderar Odenbring Widmark & Sellin (2014) att föreningen anlitar konservator. Sådana åtgärder har ännu inte utförts (personlig kommunikation, 5 november 2020). För att säkra luftcirkulationen rekommenderar Odenbring Widmark & Sellin att spisspjällen hålls något öppna året runt, samt att möbler dras ut lite från väggarna. I övrigt ges inga råd om hur inomhusklimatet kan förbättras. Vintertid brukar hembygdsföreningen placera ut luftavfuktare av märket Torrbollen i boningshuset, se figur 6.

- Mycket tyder på att inomhusklimatet i boningshuset är för fuktigt. Västarvet skulle kunna hjälpa till att placera ut dataloggrar för att mäta inomhusklimatet under en årscykel. Detta skulle vara en billig åtgärd för att få en överblick över temperatur och relativ fuktighet i boningshuset. Baserat på resultatet av en sådan helårsmätning kan man då genomföra punktåtgärder såsom tillfällig extra uppvärmning på vintern eller extra vädring. Denna typ av insatser skulle kunna säkerställa att den relativa luftfuktigheten hålls inom icke-skadliga nivåer, och att skador på interiörer därmed inte förvärras.
- En ny inventarielista bör upprättas för att få en överblick över alla föremål som finns på gården. Befintliga inventarielistor från 90-talet utgör en bra startpunkt, men det finns ett uppenbart behov att uppdatera dem, med noteringar om föremålets aktuella placeringar och skick.

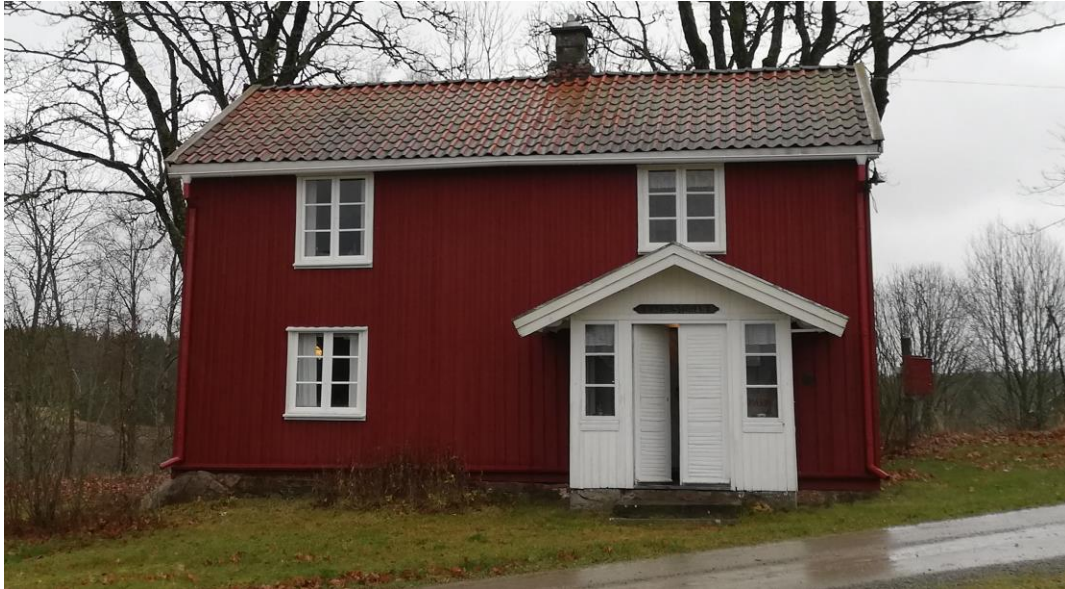
1. Boningshuset. Södra fasaden. Foto: Anna Djuvfeldt

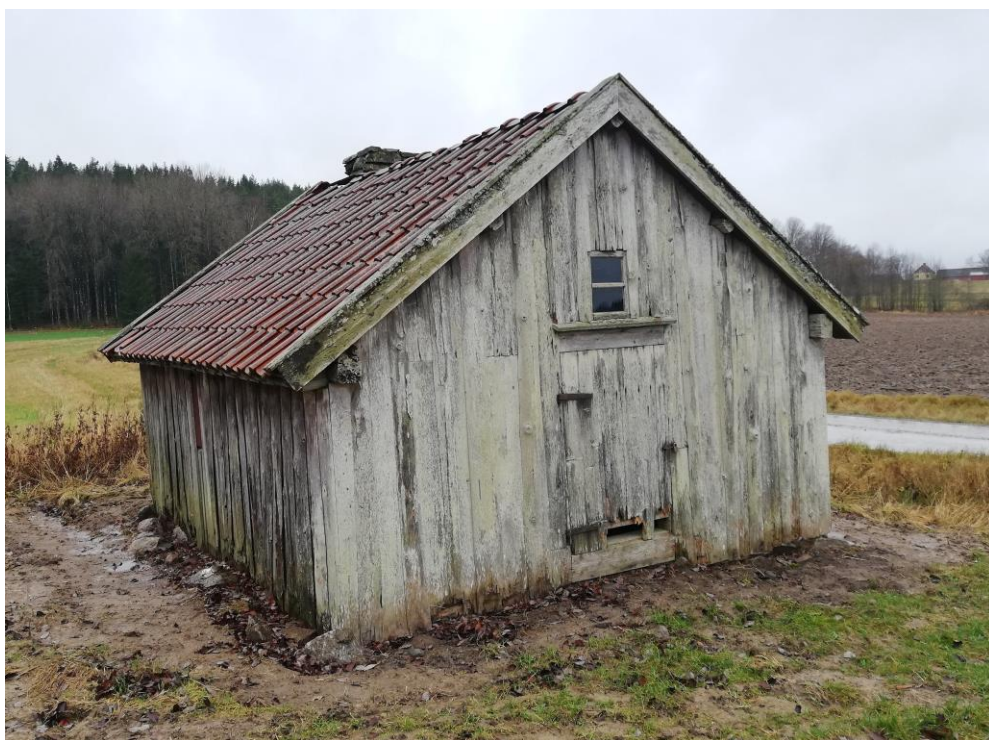
5. Smedjan. Foto: Anna Djuvfeldt

År 1908 tillkom gårdens smedja, byggd i stolpkonstruktion. Byggnaden är klädd i en stående panel med vankantade lock som inte är målade. Smedjan har ett åstak som täcks med enkupigt tegel. Byggnaden har jordgolv. Smedjan belyser järnets betydelse för gårdsbruket (Odenbring Widmark, 2011). På grund av brandrisken ligger byggnaden avskilt från den resterande bebyggelsen. Vid upprustningen åren 1990–91 lagades panelen och vissa plankor byttes ut. Taket fick ett nytt enkupigt tegel, ny läkt och nya vindskivor. En hel del växtlighet fick föras bort (Odenbring Widmark & Sellin, 2014). I nuläget används inte smedjan. I VoU noteras att marknivån är hög, men den har nu sänkts. Smedjan har idag omfattande rötskador på fasad, dörr och vattbrädor.

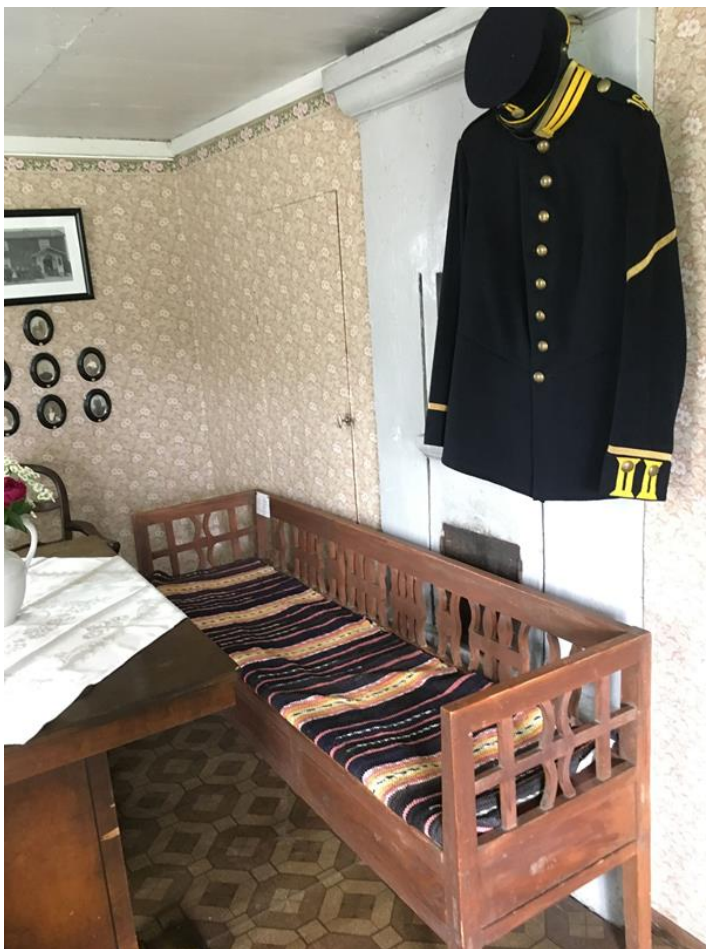
Salen, övertvåningen. Soffa framför rörspisen. Avkall från historiskt korrekt möblering för att inrymma sittplatser till caféverksamheten. Foto: Järbo hembygdsförening.
