Kulturhistorisk utredning inför byggnadsminnesförklaring

Kulturhistorisk utredning inför
byggnadsminnesförklaring
Vinnstätter 1:33, Järbo socken
Färgelanda kommun
Marie Odenbring Widmark
Kulturmiljö/ Västarvet

Västarvet, Kulturmiljö 2011

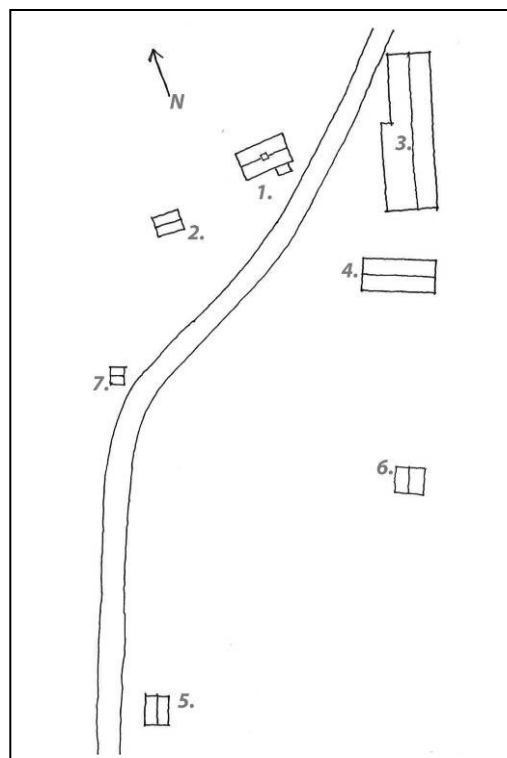
1. Manbyggnad (1851)
2. Magasin (1850-tal)
3. Ladugård (ca 1870)
4. Vagnslider/vedbod/avträde (1880)
5. Smedja (1908)
6. Jordkällare (1922)
7. Ny toalett (2008)

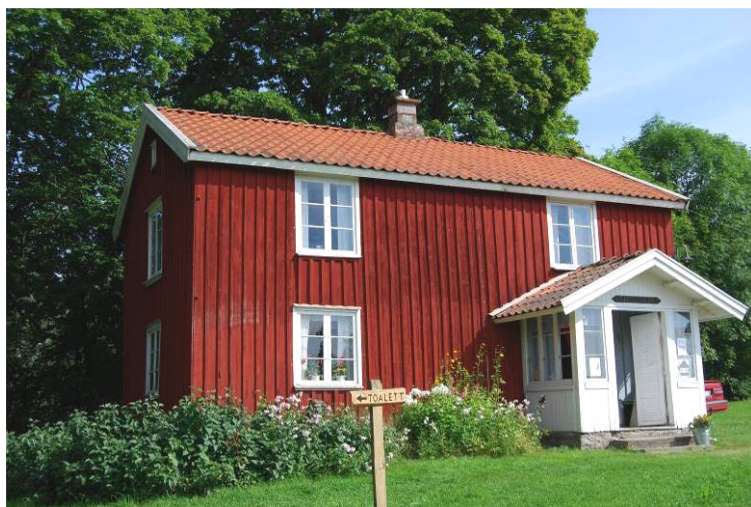
Det timrade boningshuset, uppfört 1851, är till sin utformning en klassisk Dalslandsstuga med enkelstugans planlösning i såväl över- som undervåning. Husets längd är 9,76 m och dess bredd 6,11 m, ganska typiska mått för de äldre Dalslandsstugorna. Byggnaden är karaktäristiskt hög med flack takvinkel, relativt kraftiga vindskivor och med små takutsprång. Väggarna är klädda med faluröd stående

locklistpanel och på åstaket ligger enkupigt tegel. Ingången har haft tre olika utseenden; Ursprungligen fanns ingenting runt dörren, mer än möjligen ett enkelt snedtak. Mot 1800-talets slut blev det populärt med verandor utsmyckade med snickarglädje och även på Vinnsäter byggde man sig en sådan (se äldre foto ovan). På 1900 talet har verandan glasats in och en yttre ytterdörr har satts dit.

Fönsterplaceringen är även den mycket typisk för dalslandsstugan. På framsidan finns tre fönster varav ett sitter ovanför verandan och de två andra bildar en fönsteraxel nära den andra gaveln. Gaveln närmast entrén är helt fönsterlös vilket bör bero på närheten till vägen. Motsatta gaveln har ett symmetriskt placerat fönster i varje våning. Baksidan har två fönsteraxlar.

Vid upprustningen lades taket om med ny läkt, nytt enkupigt tegel samt nya vindskivor. Skorsten, panel, veranda och fönster renoverades och huset rödfärgades. Invändigt gjordes en undersökning av ytskikt och ett antal ”färgtrappor” togs fram som visar olika skikt på målade ytor i husets olika rum. Mot bakgrund av att så mycket från 1920-30-tal fanns bevarat och så lite av äldre skikt bestämdes att husets interiör skall spegla 1900-talets förra hälft. Tapeter i passande utförande sattes upp i köket, nedre kammaren och i salen, originaltapet från Engblads tapetfabrik 1930 samt Duros gammalsvenska tapet, 003-05. I övrigt har mycket litet gjorts med ytskikten.

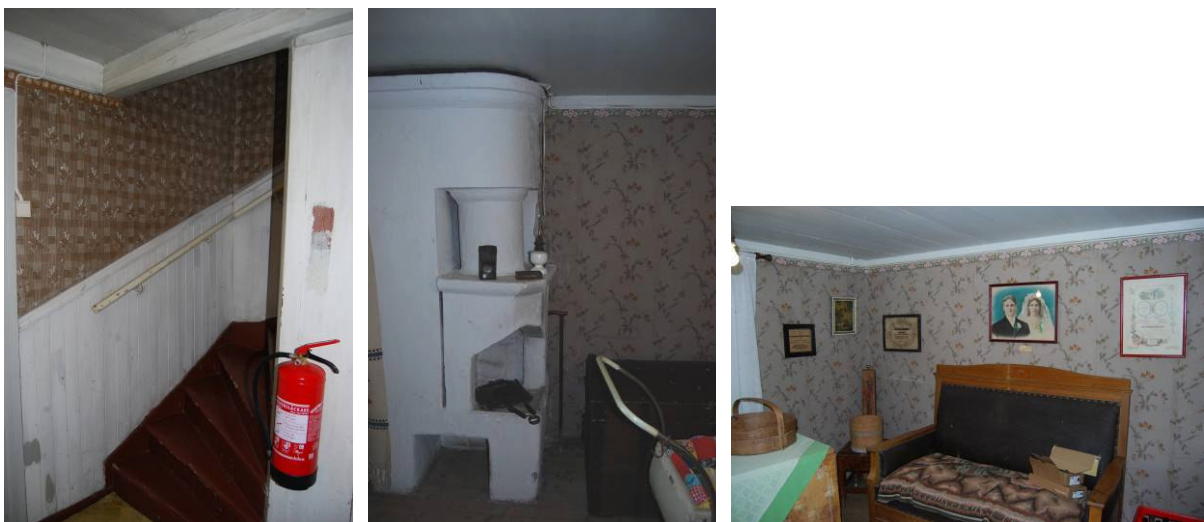
Förstugan: Det första rummet man kommer in i när man går in i huset är den lilla förstugan. Utrymmet saknar möbler och domineras av dörren åt vänster in i köket, dörren rakt fram in i kammaren och trappan till andra våningen som går upp till höger.

Kammaren: Kammaren ligger rakt innanför förstugan och har i alla fall under 1900 talet används som sovrum och varit möblerat med utdragssängar, bord och en kommod. Den sista tapetseringen före renoveringen, gjordes troligen på 1940 talet, taket är slätt med brädor spikade på undersidan av takbjälkarna. I ena hörnet står den fantasifullt murade spisen, eftersom kammaren endast nås ifrån förstugan och inte ifrån köket är det möjligt att rummet ursprungligen användes som förvaringsbod.

Till vänster förstugan, till höger spis och interiör från nedre kammaren. MOW

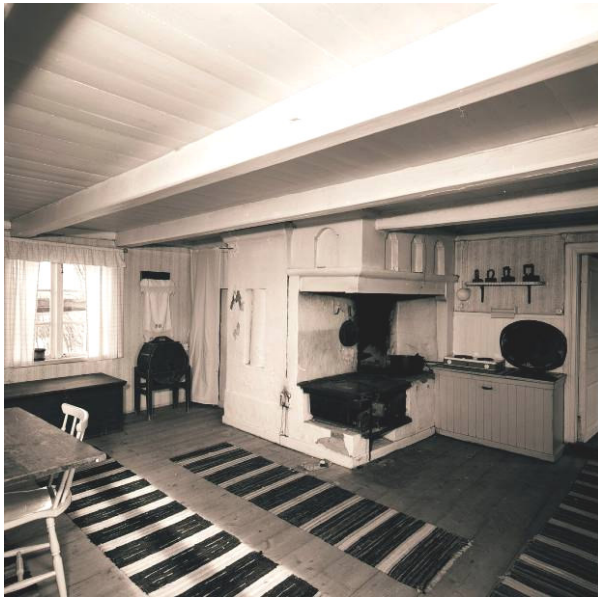
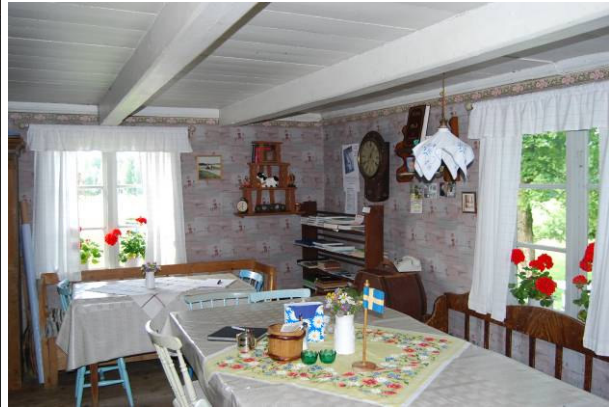
Köket med spiskomplexet. Foto från 1991 samt 2011. OE, MOW

Köket: Köket eller stugan är det största rummet och upptar 2/3 av husets längd och hela dess bredd. Det var också det viktigaste rummet - här har alla inomhussysslor utträttats, man har lagat mat, ätit och sovit och utfört allehanda hantverkssysslor såväl matlagningshärd, kompletterad med järnspis, som bakugn är placerad i stugan. Detta var regel i alla äldre dalslandsstugor. Från 1830-40 talen dyker det dock upp dalslandsstugor där kammaren omvandlats till kök varvid en mer differentierad planlösning erhållits, men på Vinnsäter har köksfunktionen alltid legat i stugan. Själva inredningen kan från början ha varit mer väggfast men har med tiden kommit att karaktäriserats av ett slagbord med lösa stolar, skåp, vedlår och utdragssoffor.

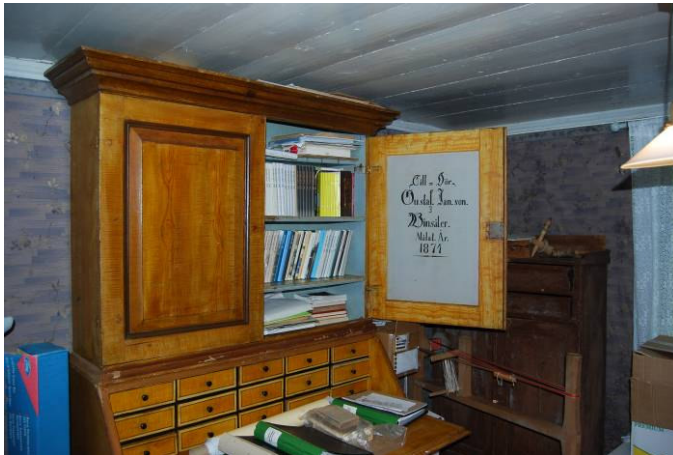
Övre kammaren: Övre kammaren ligger rakt ovanför den nedre. Tapeten sitter direkt på lerklining. Taket är slätt och vitmålat. Kammaren är det enda rummet i huset som inte under 1900 talet fått det gamla skurgolvet täckt av en linoleummatta (linoleummattorna borttagna vid renovering.) Under 1900 talet har rummet används till förvaring vilket är lite ovanligt eftersom bruket att använda vissa utrymmen som bodar i stort sett försvann vid 1800 talets slut. Eftersom rummet har en murad kakelugn som sannolikt kom till i slutet av 1800 talet kan man tänka sig att rummet används som sovrum.

I kammaren finns numera ett skåp som kommer från en granngård i Vinnsäter. Tapeten sitter direkt på lerklining och har släppt på några ställen.

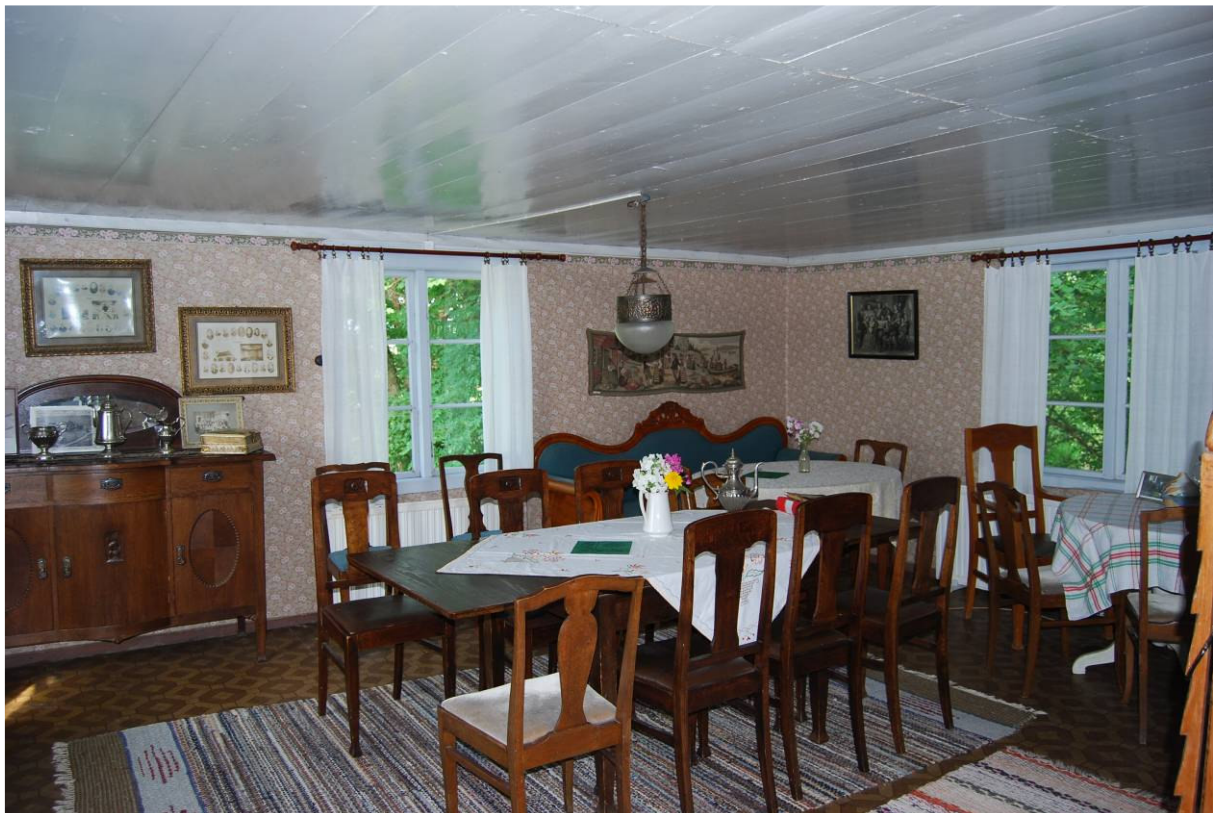
Salen på Vinnsäter har en murad kakelugn som målats så att det skall se ut som marmor. Taket är slätt och vitmålat. Under sin tid som finrum har salen varit möblerad med matsalsmöbel mitt på golvet och utmed väggarna stod ett skänkskåp, byråar, en sekretär, finsoffa och framför fönstren blompiestaler tillverkade av björkstammar.

*Salen en trappa upp är idag möblerad med flera sittgrupper för att bland annat ta emot kaffegäster.
MOW*

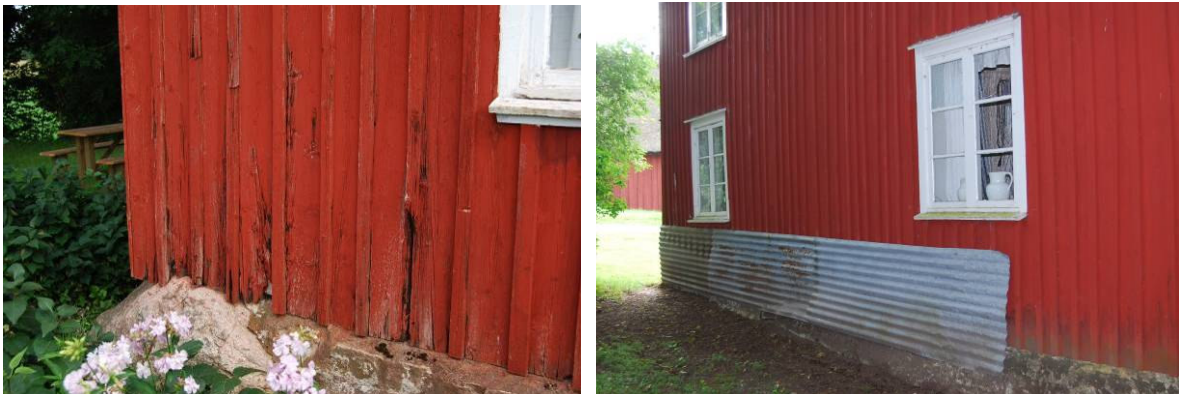
Huset är som helhet i gott skick. På framfasaden finns panelskador, orsakade av för tät vegetation som nu är avlägsnad. På baksidan sitter plåtar för att skydda fasaden mot fukt då det inte finns hängrännor. Det är oklart hur fasaden mår under plåtarna. En risk att det blir tätt finns.

Skador på panelen på framsidan. Plåtar på baksidan. MOW

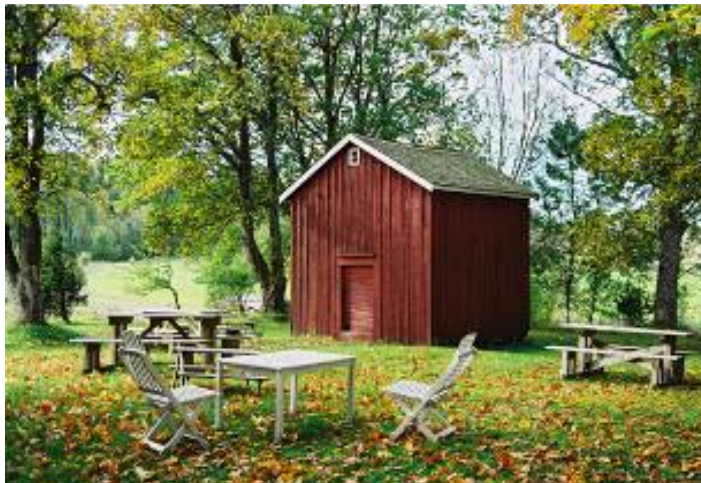
Magasinet ligger på mangårdssidan av vägen och är troligen ungefär samtida med boningshuset. Det är timrat i två våningar, klätt med stående faluröd locklistpanel och har ingång från östra gaveln.

I magasinet har man förvarat spannmål och matvaror och förvaringsbingar finns bevarade interiört. En invändig brant trappa förbinder våningarna.

Huset är i huvudsak i gott skick. Golvet har dock sjunkit ner vilket troligen beror på att bjälkarna under har rötskador. Det bör undersökas närmare och åtgärdas. Huset har också lite fuktangrepp längst ner på panelen utmed norra långsidan. Det beror väl närmast på takdropp och kanske på de stora träd som finns i närheten. Skiffertaket har fått en del mosspåväxt som med fördel kan tas bort.

I samband med upprustningen 1991 byttes plåttaket mot skiffertak (skiffer från granngården). Panelen byttes delvis ut och renoverades och byggnaden rödfärgades. Ny tröskel och dörrkarm tillverkades.

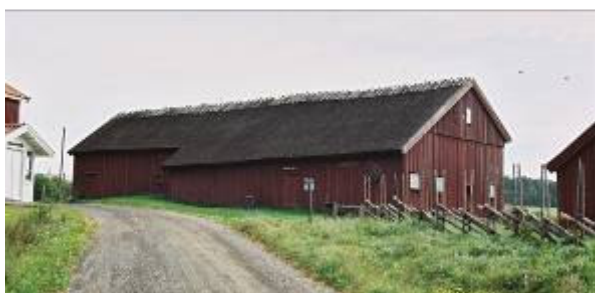
Ladugården från 1800-talets andra hälft är gårdens största byggand och helt traditionell till sin utformning. Mittpartiet är en parloge (loge med lador på var sida) i stolpverkskonstruktion. I bägge ändarna är byggnaden timrad för att ge djuren ett ombonat klimat. I den södra änden stod kor och i det norra var stallet. Utmed

fähusets och foderladans ena långsida finns en utbyggd skicka över vilken taket dragits ner. Gaveln får härigenom ett asymmetriskt utseende. Denna typ av utvidgning har varit mycket vanlig i ladugårdslängorna i Dalsland och även i Västsverige i övrigt. I skickan fanns gårdens höns hus och redskapsutrymmen. Utvändigt är hela ladugården klädd med stående lockpanel och målad med faluröd slamfärg. Taket är täckt med vass.

Ladugården har ursprungligen haft halmtak och därefter eternit ovanpå halmen. Vid upprustningen 1990-91 ville man återinföra stråtak. För att få längre hållbarhet på taket lades vass istället för halm, nocken (mörningen) lades med halm under ryggrän av ek. Eternit och gammal halm togs bort. Panelen sågs över, bl.a. byttes hela södra gaveln, och byggnaden rödfärgades. På baksidan grävdes marken ur för att få en bättre lutning. Rätning av stommen gjordes också. Ett bjälklag med trappa och staket byggdes i foderladan.

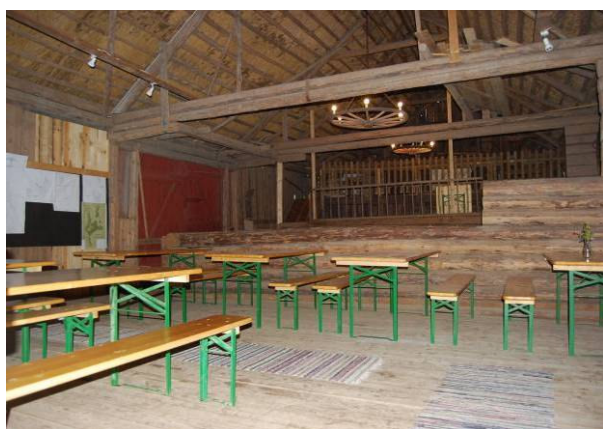
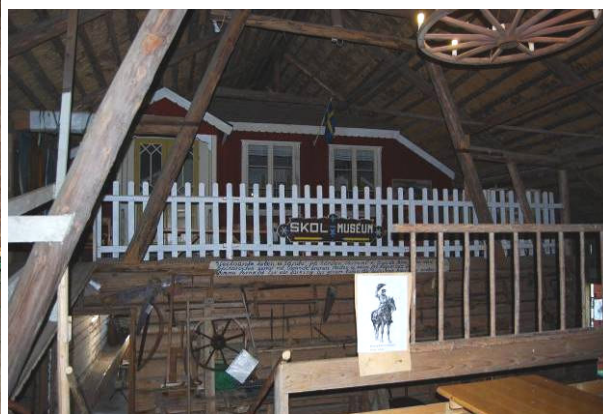
Till vänster nytt golv över foderladan och till höger skyntar skolmuseet uppe på rännet ovanpå fähuset. MOW

Hembygdsföreningen har gjort en hel del förändringar invändigt i ladugårdslängan. Förutom ovan nämnda golv har man byggt en trappa till rännnet ovanför stallet. På rännnet ovanför fähuset har man inrymt ett skolmuseum. Kobåsen i fähuset har gjorts om då de gamla var uppruttna och fönster, rödfärgning och ryggning på vasstaket har hunnit göras om en gång till sedan 1991. Nu består ryggningen av linhalm som sägs vara väldigt hållbart. Samme takläggare (Adam Ooms) anlätades igen.

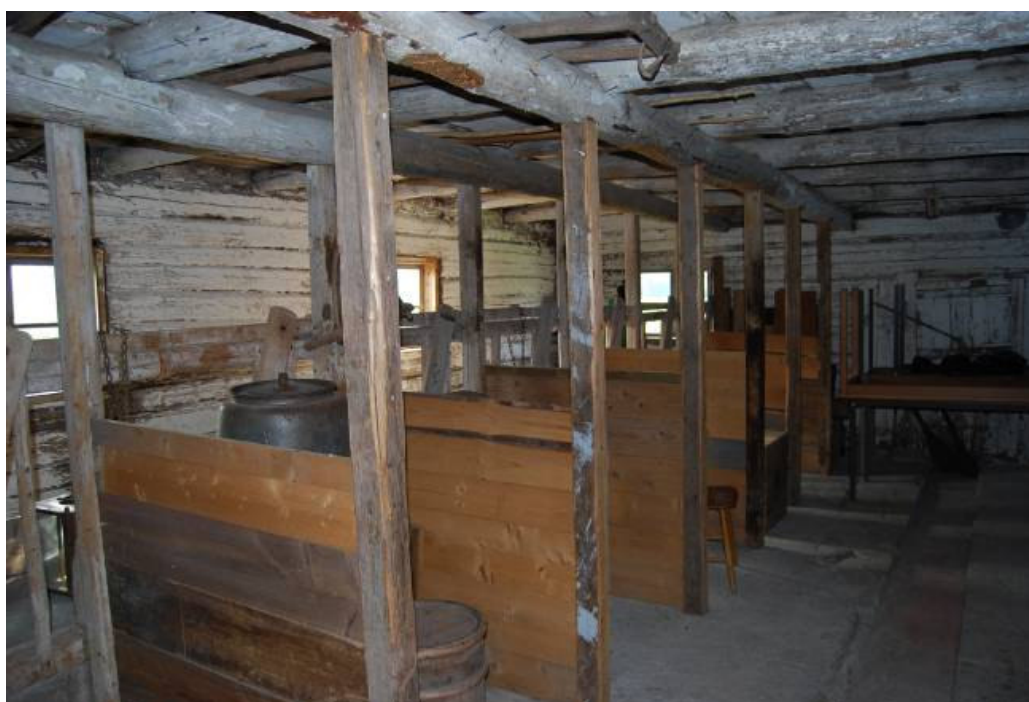
Kobåsen med nygjorda mellanväggar. MOW

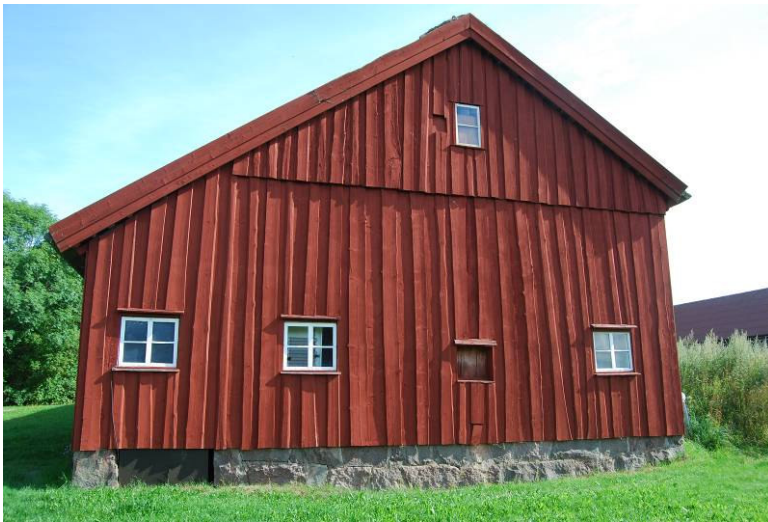
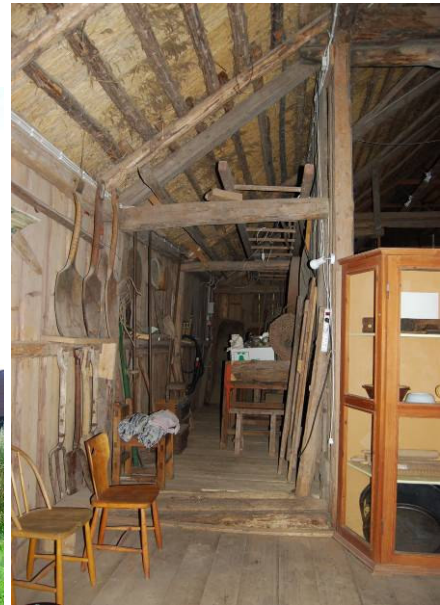
Gavel med skickan till vänster och fähusets glugg för utgödning mitt på väggen. Skickan invändigt. MOW

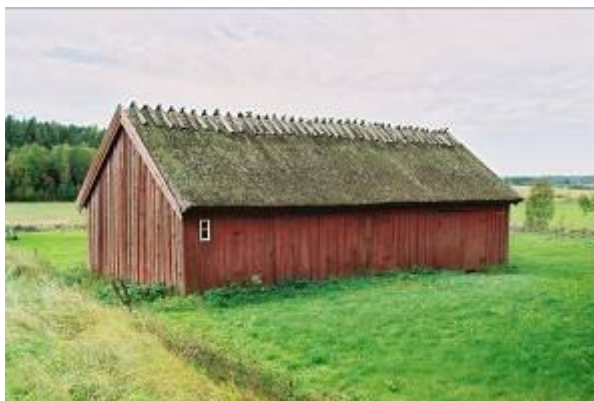
Redskapsboden från 1800-talets andra hälft ligger i vinkel med ladugården. Byggnaden har stolpkonstruktion klädd med faluröd lockpanel.

I byggnaden har man förvarat vagnar och redskap. I östra delen finns vedboden och i västra delen det inbyggda avträdet med överljusförsedd bräddörr på gaveln. Huset har ursprungligen haft halmtak och därefter tvåkupigt tegel ovanpå halmen.

Vasstaket har fått en skada på baksidan när några plåtar blåste upp på taket. Oklart vad skadan innebär för hållbarheten.

Vid genomgången av gården i början 1990-talet fick även redskapsboden vasstak. Takteglet togs bort. Större delen av panelen byttes ut och rödfärgades. Dörrsnickerierna renoverades.

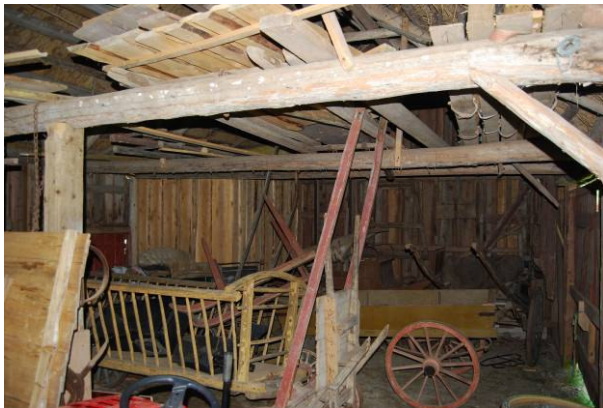
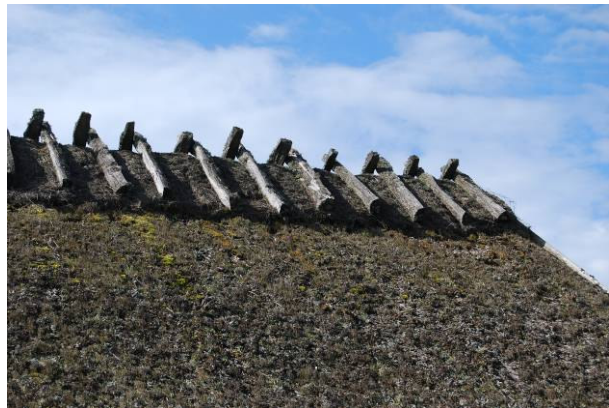
Liksom ladugårdslängan har redskapsboden fått ny rygging av linhalm för ca 10 år sedan. Ny panel runt dass invändigt mot vagnboden har satts upp. Huset rymmer nu vagnar och redskap samt ved.

Vagnboden invändigt, längst bort skymtar dasset som är inbyggt i huset. Till höger vasstaket med ny mörning av linhalm. MOW

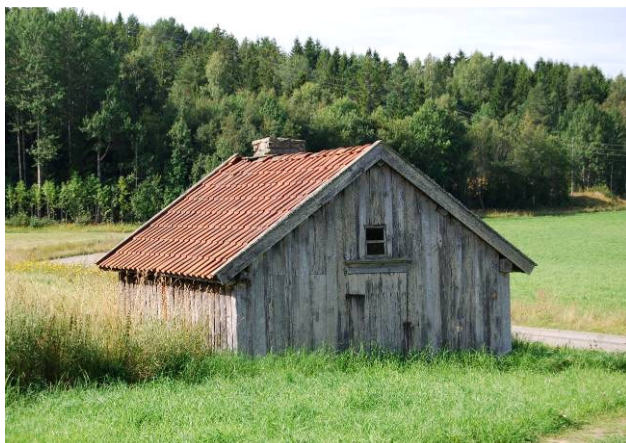
Gårdssmedjan uppfördes 1908. Den är byggd i stolpkonstruktion och klädd med omålad stående panel med vankantade lock.

Åstaket täcks av enkupigt tegel. Huset har endast jordgolv och härden i natursten är placerad i hörnet. Skorstenen har hallar ovan nock.

Smedjan används i princip inte. Putsen på murstock och ässja har hållit bra men sprickor finns. Högt gräs och möjligen också marknivå påverkar panelen negativt.

Vid översynen putsades muren invändigt med lerbruk och skorstenen ovan nock gjordes om med Gullex. Hallarna lades tillräta. Panelen lagades och byttes till vissa delar. nytt enkupigt tegel lades på taket, ny läkt och nya vindskivor. Mycket växtlighet fick avlägsnas.

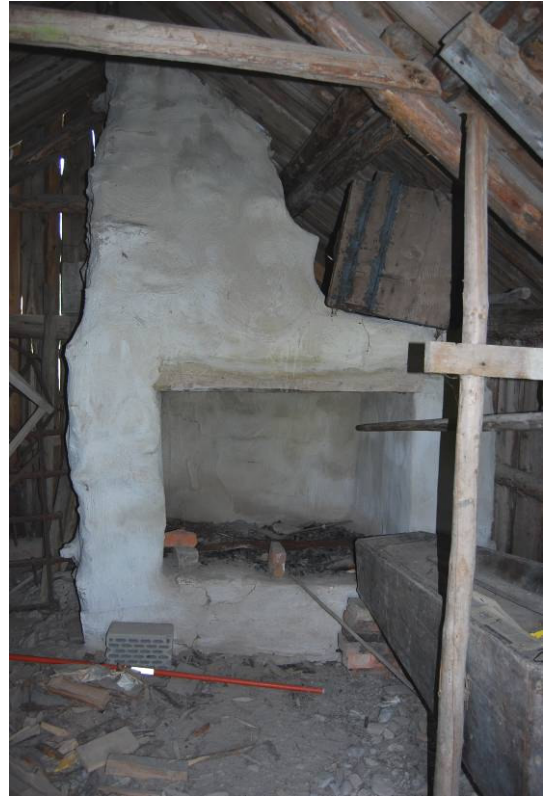
bebyggelsen. Invändigt finns en bälg bevarad och en hel del redskap liksom städet.

Ordförande Paul Jacobsson låser upp dörren. Till höger ässjan och bälgen med en möjligen sekundär placering. MOW

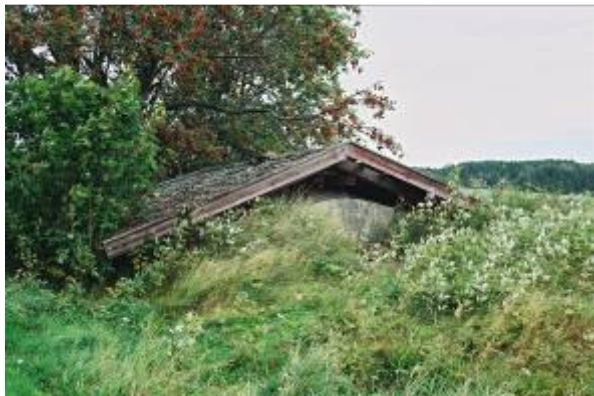
Den lilla källaren är gjuten i betong och har årtalet 1922 inristat över dörren. Det hela täcks av en takkonstruktion som från början täcktes av falsade cementpannor, troligen av lokal produktion.

I källaren har rotfrukter förvarats och längs väggarna finns hyllplan för sylt och saft.

Vid renovering fick takkonstruktionen göras om och den täcktes därefter med falsat tegel (norsktegel) och tvåkupigt tegel som tidigare låg på manbyggnaden.

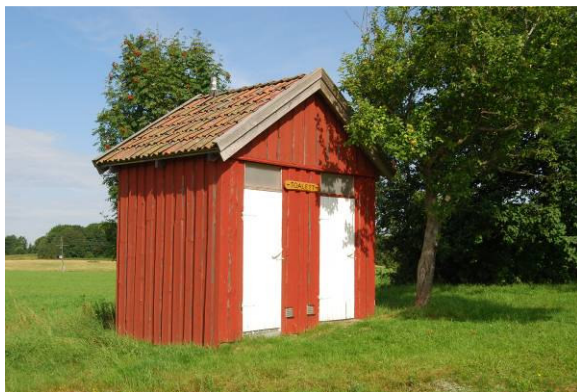
En byggnad med två mulltoaletter (varav en handikappanpassad) har uppförts i anslutning till mangården, ca 2008. Huset var ett krav för att föreningen skulle kunna bedriva kaféverksamheten.

Den har anpassats till övriga hus via takvinklar och materialval.

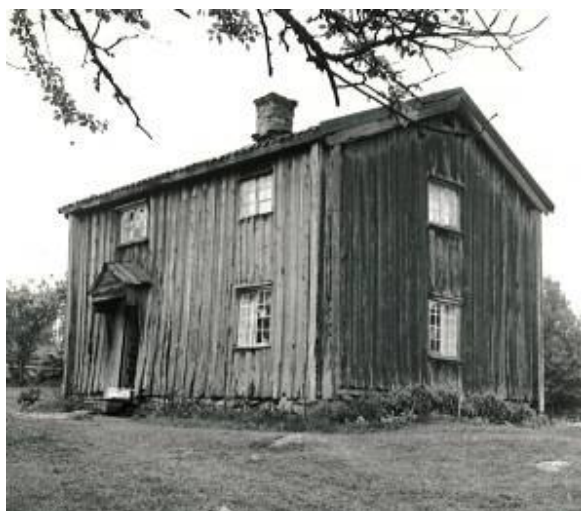
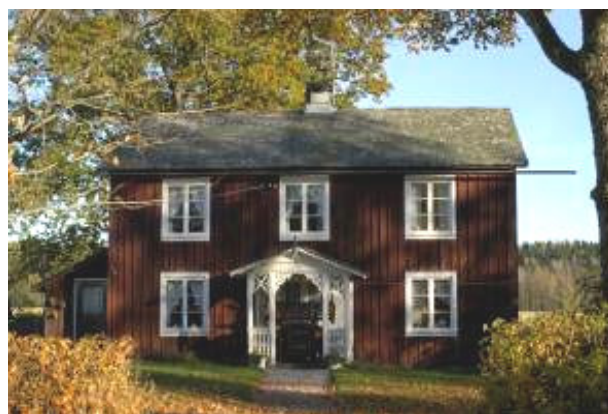
På Kesnacken i Torrskog finns en av de mest ålderdomligt bevarade Dalslandsstugorna. Den representerar den äldre typen med enkelstugans planlösning, små mått och en kompakt utformning. Till höger syns ett exempel på den yngre typen som har den rikare planlösningen med sidokammare och separat kök eller ett vinkelkök. Huset får vissa likheter med parstugan men är kortare och har bara en central murstock. Rikare snickerier är också kännetecknande. Tegen i Dalskog. Foto: GvS 1949 och OE.
